令和5年7月24日(月) 国登録有形文化財「秋田家住宅」構造調査 その1

概要

「秋田家住宅」の構造及び仕上げ材等を調べ、構造部材の劣化状況や耐震要素の確認を行うことを目的とした調査です。今回は第1回目の調査として、点検のための調査口や足場の準備を行ったほか、離れの構造部材について計測を行いました。

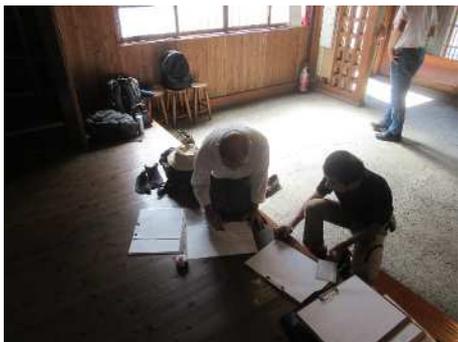
離れの部材(柱など)を計測

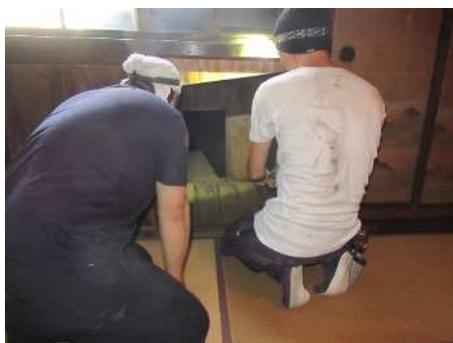
離れ側から土蔵壁面の確認

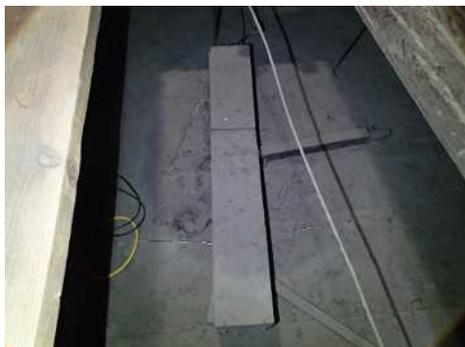
電灯昇降機内部

離れの主屋側にある部屋の照明器具に取り付けられていた装置。現在は機能していないものの、天井から吊るされた電灯を上下に動かすことが出来たとのこと。

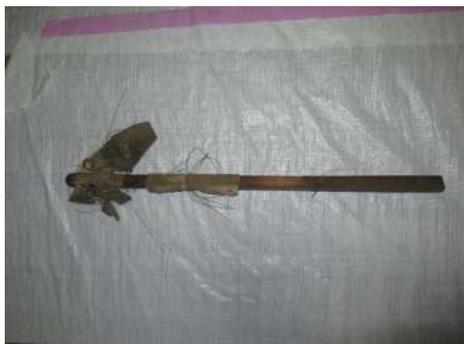
同じく天井に残されていた幣束。調査員によると、離れを建築した際に使われた可能性があるとのこと。
