新指定文化財「木造千手観音及び両脇侍像」

歴史的建造物整備活用事業に伴う現況調査

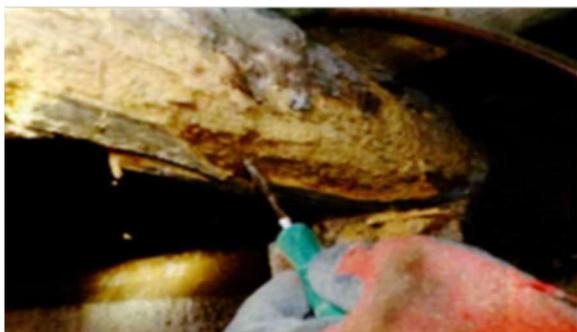
現況調査により、構造躯体における顕著な腐朽やひび割れ部分など、修繕が必要な箇所に関して概ね把握しました。

顕著な腐朽部分

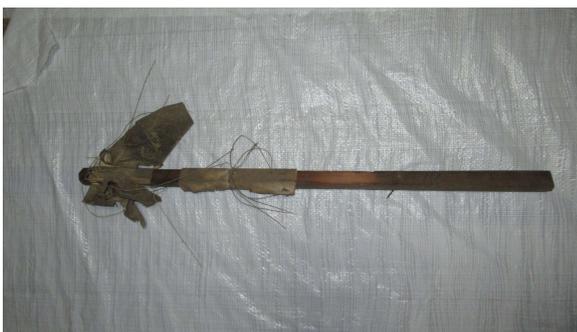
なお、離れの天井裏からは、建築した際に使われた可能性のある「幣束」が発見されました。

離れから発見された「幣束」

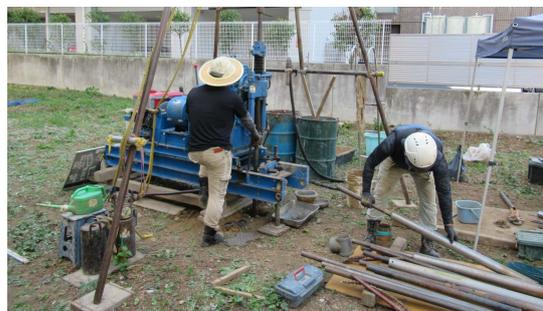
土壌調査

敷地全体における現況を把握するための測量調査を実施し、また基礎地盤の性状を把握するための土壌調査を実施しました。

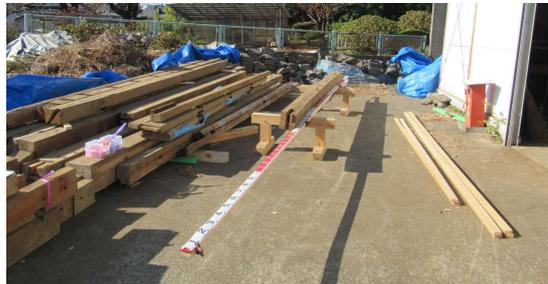
保管部材調査

所沢市が保管する歴史的建造物の部材（「佐野屋商店」・「灰屋呉服店」みせ・すまい）を目視可能な範囲で、建材の確認、劣化状況、復元の可能性などの確認をしました。
